BETON

A HÁZ

KÖRÜL

BETONHIBÁK

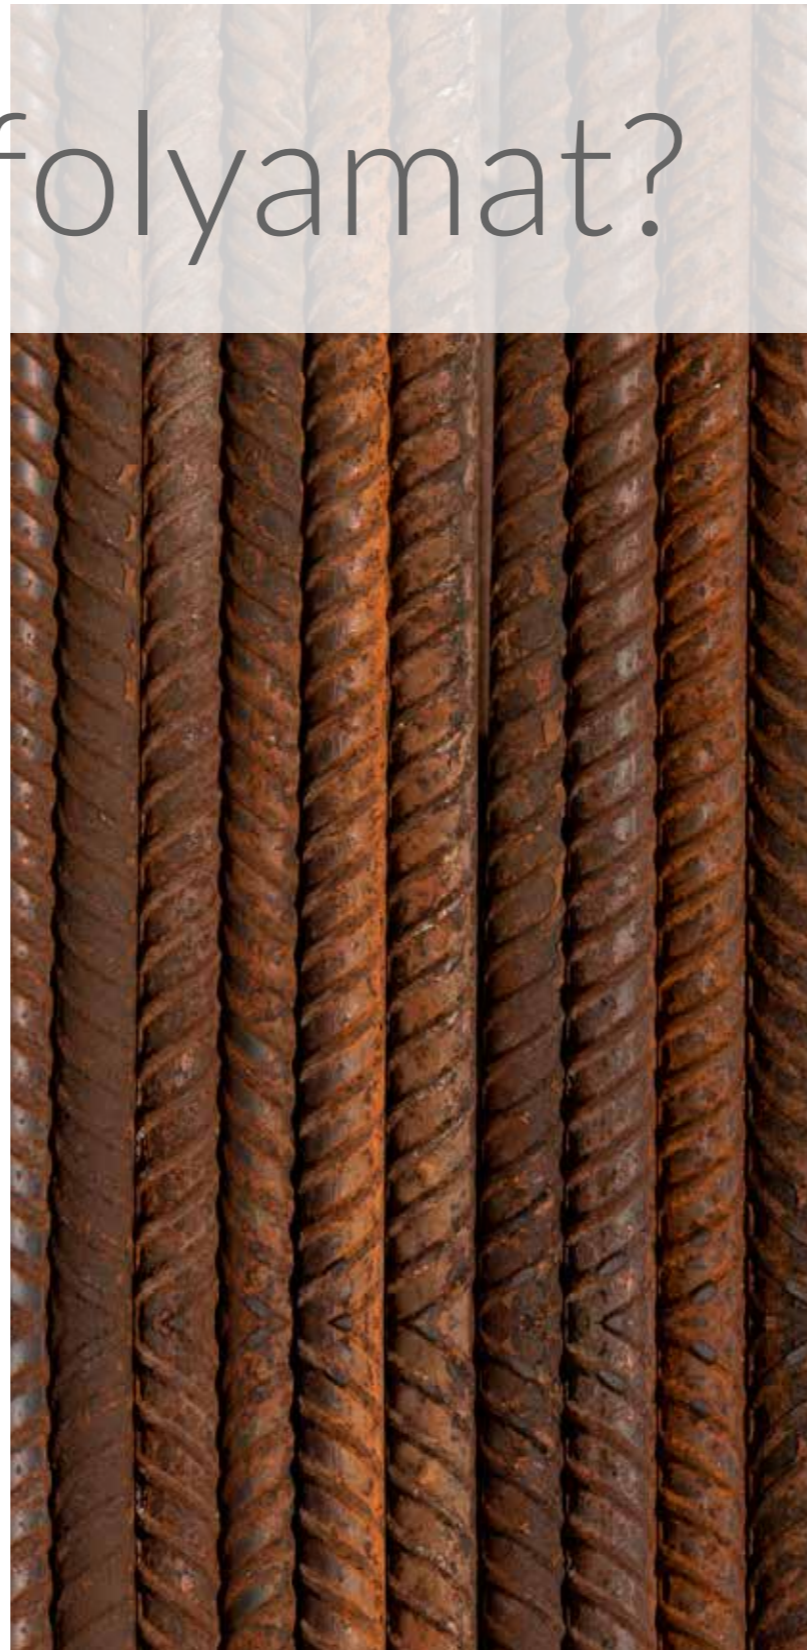
Ennek a folyamatnak a következtében kívülről befelé haladva elkezd csökkenni a beton pH-ja. Ha ez a kémhatás a betonvas körül 9 körülire csökken, megszűnik a beton korrózióvédő hatása és elindulhat betonvas korróziója. A betonacélon keletkező rozsdá, azaz vasoxid többszörös térfogatú, mint az eredeti elkorrodált acél volt. Ennek következtében a rozsdá lefeszíti magáról az amúgy még anyagában és

szilárdságában megfelelő betontakarást, és így egy öngerjesztő folyamat-ként gyorsul a vasbeton szerkezet korróziója. Hagyományosan a betonvasak felett lévő betontakarás mértékével és a beton tömörségével széndioxid záró képességének fokozásával javították, illetve javítjuk ma is, a szerkezetek tartósságát.

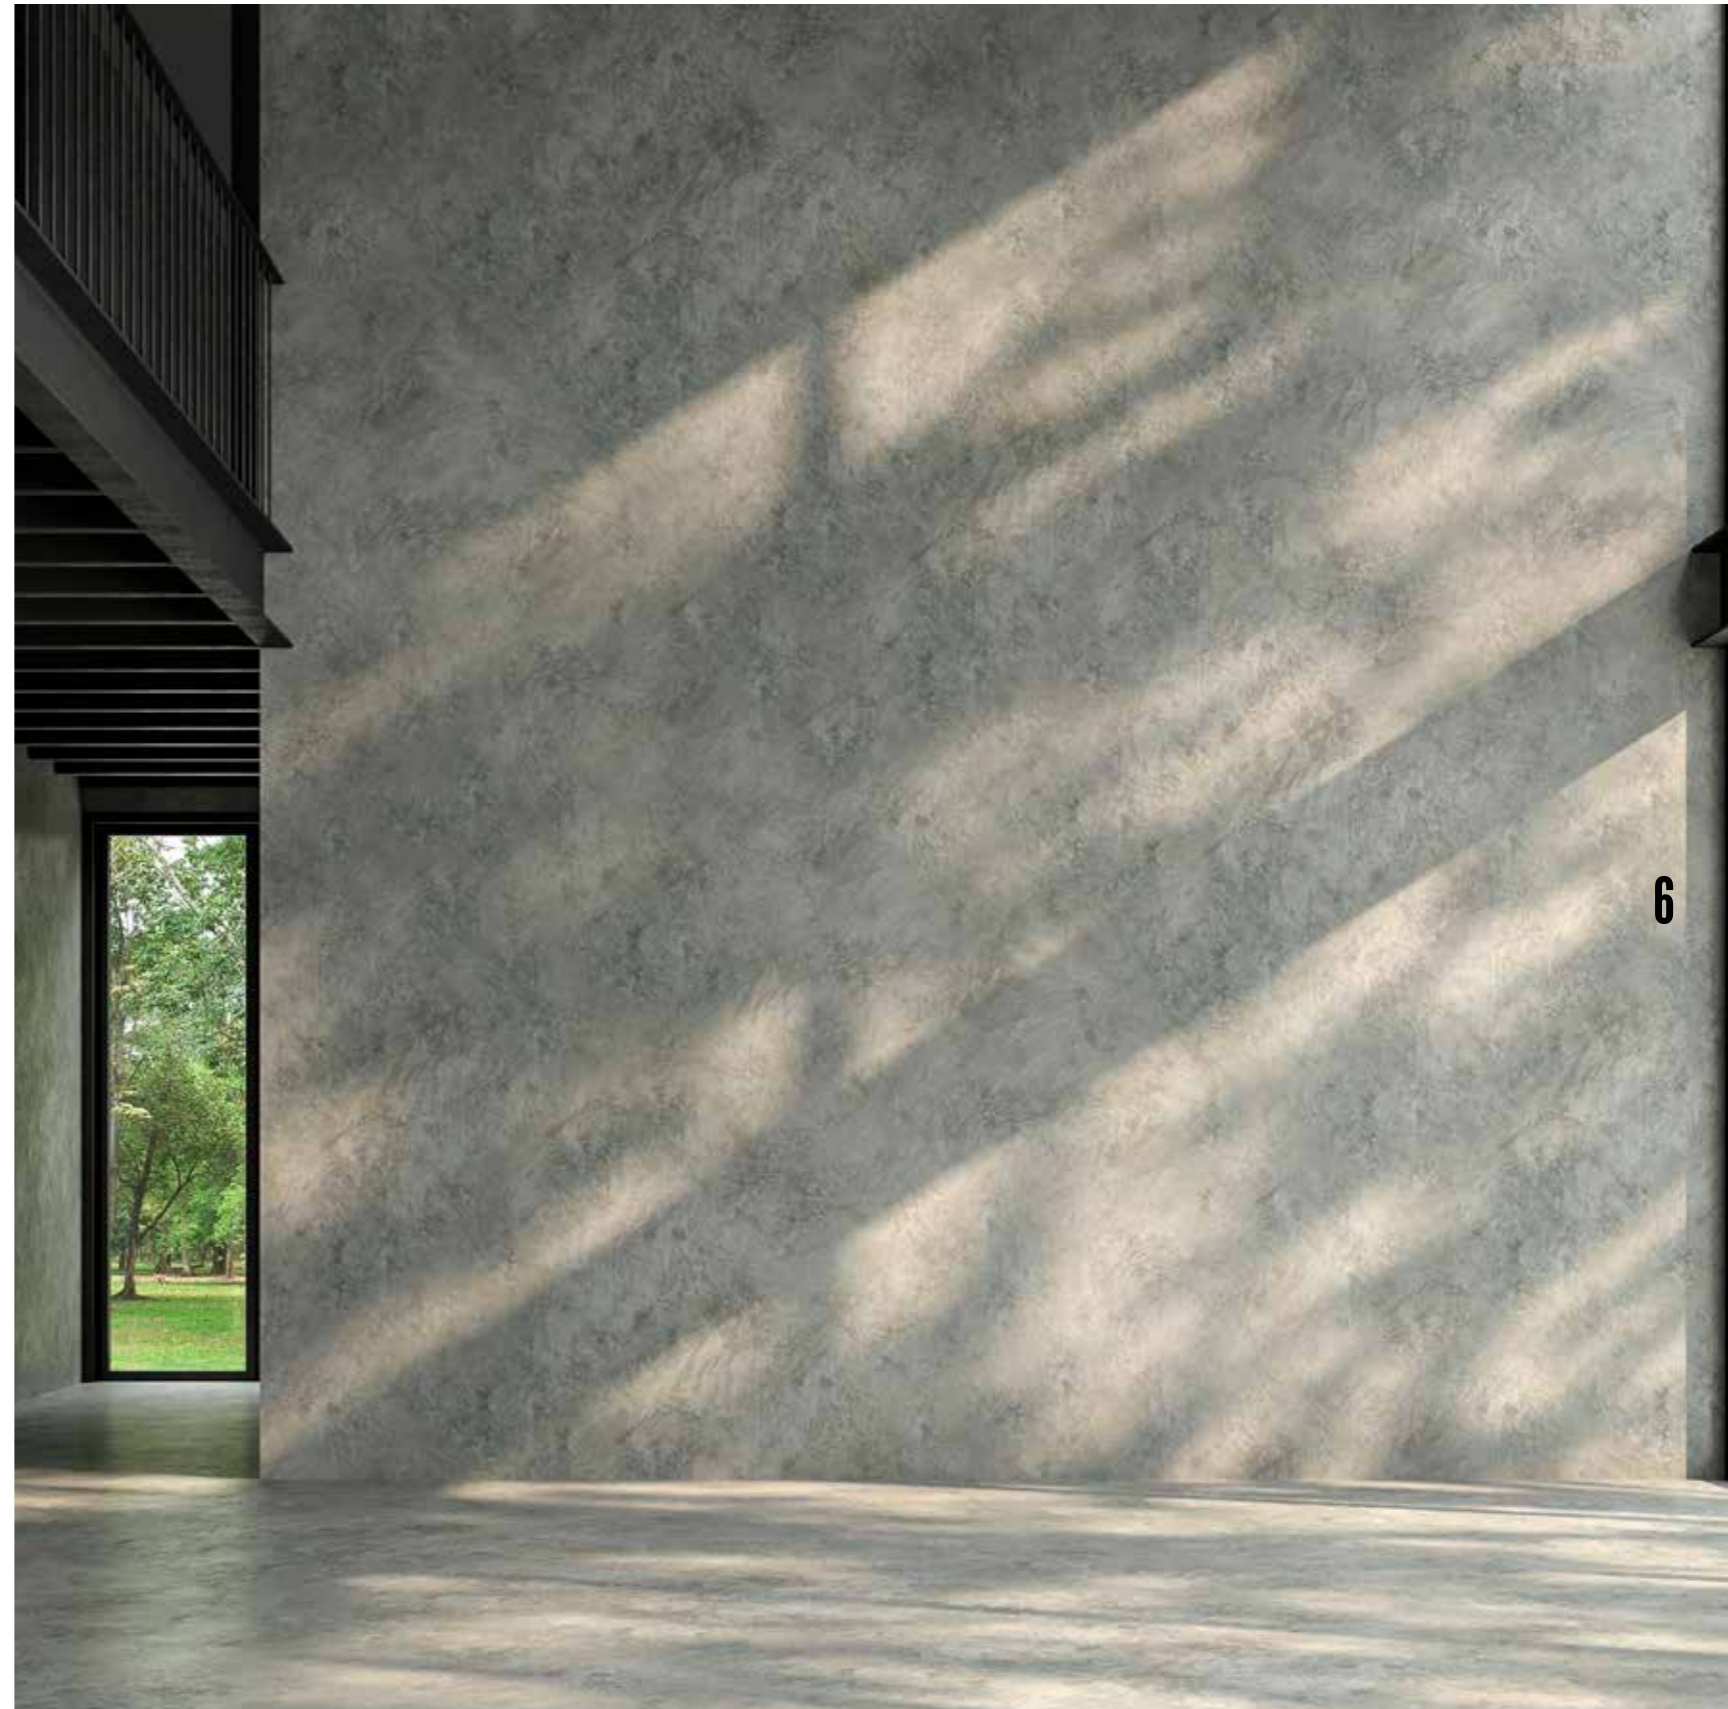
BETONFELÜLET JAVÍTÁSÁNAK FOLYAMATA

A PORLÓ, MÁLLÓ BETONFELÜLET JAVÍTÁSNAK, VAGY A FELÜLETEN LÉVŐ REPEDÉSEK HELYREHOZATALÁNAK A FOLYAMATA A KÖVETKEZŐ:

- hibás, sérült rész eltávolítása egészen az ép betonig, betonszerkezetig történő lebontása (1)
- repedés javítása előtt a repedés felületének megnyitása például sarokcsiszolóval
- portalanítás (2)
- repedés javítása, kiöntése vagy injekció - tálása műgyantával (Eporip, Epojet, Epojet LV) (3)
- kilátszó betonvasak letisztítása a fém - tiszta felületig
- betonvasak passziválása védelme Mapefer 1K-val (4)
- a pótlás mértékétől, a szerkezet szilárdságától és az igénybevételtől függően betonjavító anyagok felhordása a hibák javítása érdekében (5)
- megfelelő simítóanyagok, felületkezelés, im - pregnáló anyagok opcionálisan (6)
